공익사항에 관한 감사원 감사청구서(단체용)

청구일자 : 2015. 08. 27.

이에 경실련은 ① 도시가스 배관 밸브 시험성적서 위조 의혹과 ② 한국가스안전공사의 시험성적서 위조의혹 조사결과 문제점에 대하여 감사원의 공익감사를 청구합니다.

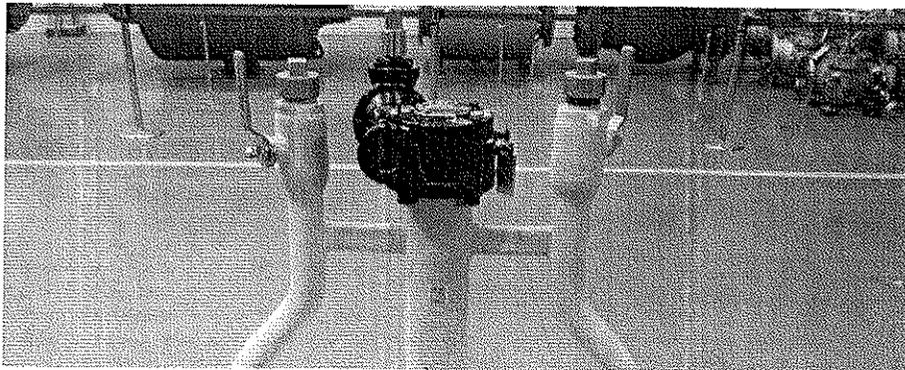
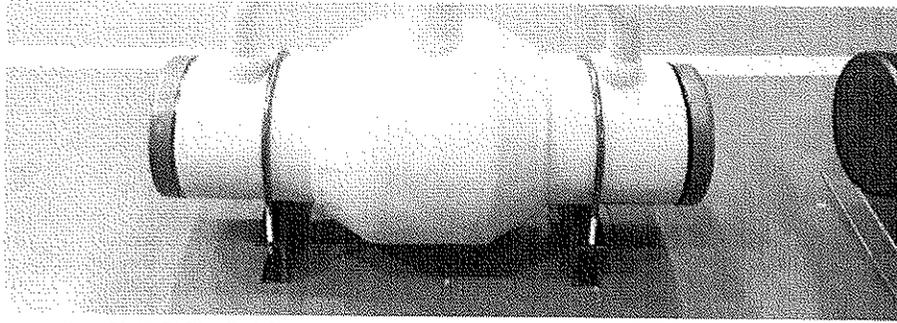
업계에 제기된 의혹에 따르면 방사선투과검사(RT, Radiographic Testing) 결과 3~4등급 판정을 받았거나 판독 불가 판정을 받은 H사의 '매립형 볼 밸브'가 성적서상 1등급으로 둔갑해 도시가스시에 납품되면서 일부의 가스 배관과 함께 매설되고 있다는 것.

매몰형 볼 밸브란 땅속의 배관과 배관을 연결해주는 주요 장치다.

도시가스배관이나 지역난방에 쓰이는 배관의 긴급보수 또는 교체를 위해 가스공급 등을 중단해야 할 때 차단용으로 쓰이거나 지하 가스배관의 굴곡부분을 연결해주는 제품이다.

매몰형 불 밸브는 땅속의 배관과 배관을 연결해주는 주요 장치입니다. 기사에 의하면 시험성적서가 위조된 불 밸브가 시공될 경우 용접 연결부위에 크랙이 발생하는 등 안전상 심각한 문제가 발생할 가능성이 크며, 이 불 밸브가 전국적으로 도심 한가운데는 물론 도시가스 배관이 지나는 곳곳에 매몰돼 있어 생각보다 문제가 심각한 상황임을 지적하고 있습니다.
